Regeneração Cultural – Reabilitação do
Teatro Narciso Ferreira, em Riba de Ave

Dissertação de Mestrado
Ciclo de Estudos Integrados Conducentes ao
Grau de Mestre em Arquitectura
Cultura Arquitetónica

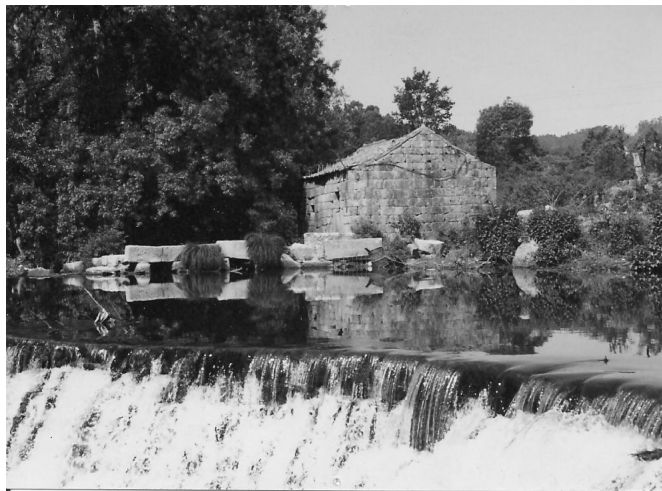
Figura 2.5 — Fotografia da comporta criada por Narciso Ferreira e respetiva fábrica

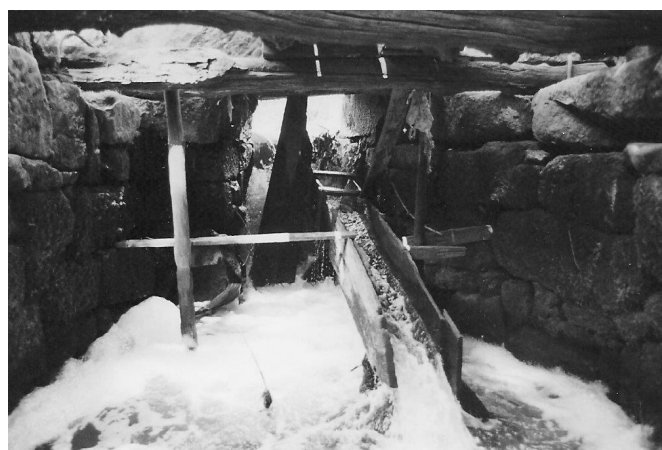
Figura 2.7 — Fotografia do moinho de água

Após 4 anos de constante crescimento da procura pelos seus produtos de altíssima qualidade, Narciso Ferreira sente-se obrigado a expandir o seu negocio para dar resposta a esta procura. Para tal, decide, em 1889, construir a primeira oficina mecanizada na margem do Rio Ave, em Riba de Ave, e com utilização de um moinho de água, utiliza a corrente do rio para gerar energia às suas máquinas.

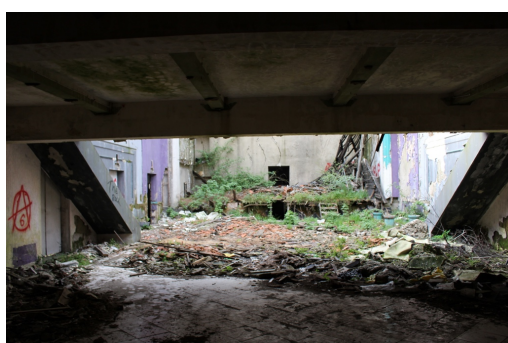
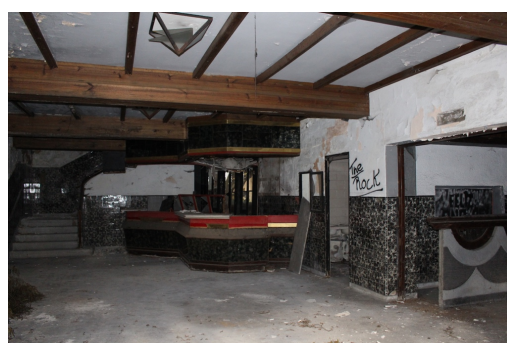
Figura 3.10 – Fotografias atuais do Piso 1

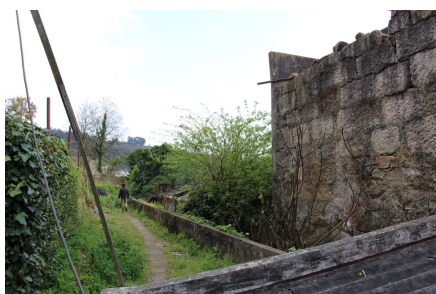
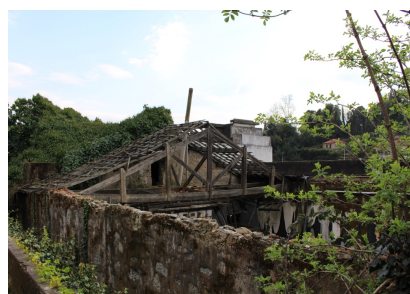
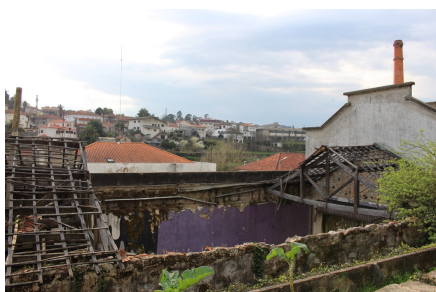
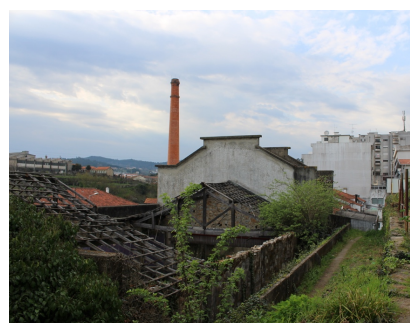
Figura 3.14 — Fotografias atuais da cobertura

O estado atual degradado do Teatro Narciso Ferreira, deve-se muito ao seu abandono, vandalismo e ao colapso da cobertura do auditório. Nesta área, o nível de degradação é mais elevado, devido ao facto das paredes estruturais e acabamentos interiores estarem em contacto direto com o exterior. No entanto, apesar das restantes áreas cobertas ainda estarem protegidas pelas suas coberturas, necessitam também, de ser reabilitados.

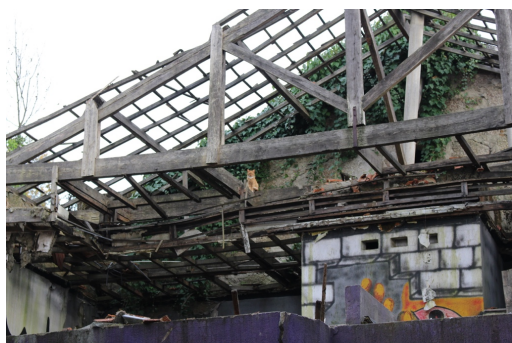
Compreende-se, então, que a cobertura é a principal patologia do edifício, pois com o seu colapso, não só prejudica todo o interior do edifício como também, no caso do auditório, deixa de cumprir o papel de elemento de travamento destas mesmas paredes estruturais.

Analisando isto, compreende-se que o seu estado atual de degradação tem efeitos negativos no restante edifício, pois com a existência de infiltrações e crescimento descontrolado de vegetação, elementos construtivos como os pavimentos e as paredes divisórias também acabam por ser diretamente prejudicados.

Figura 3.15 – Fotografia da estrutura da cobertura

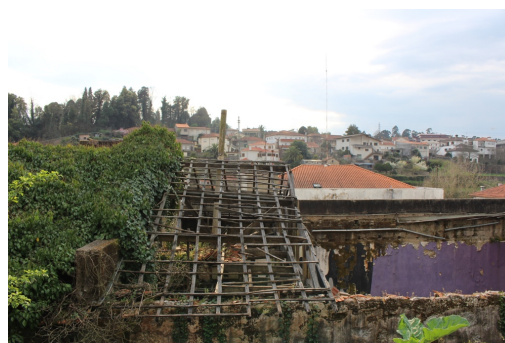
Figura 3.16 – Fotografia da vegetação na cobertura

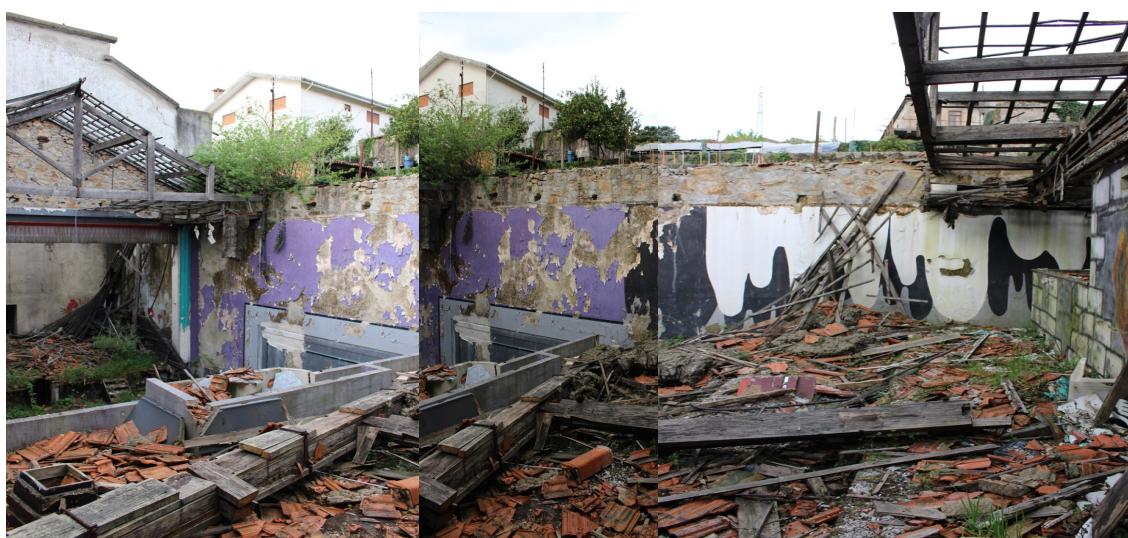
Estas paredes estruturais assumem um papel importante, uma vez que o Teatro é um equipamento de grandes dimensões, a alvenaria de pedra consegue oferecer a estabilidade estrutural necessária e, ao mesmo tempo, servir de isolamento térmico e acústico. Por isso, os acabamentos exteriores e interiores foram feitos diretamente na pedra, com reboco e com estuque, respetivamente. A aparência degrada nestas superfícies é motivada pelo tempo, visto que a falta de manutenção fez com que cedessem e a pedra estrutural ficasse à vista.

Figura 3.17 – Fotomontagem da degradação das paredes estruturais

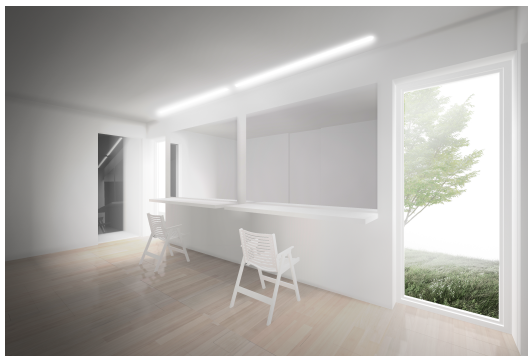
Figura 4.4 — Renderização do camarim coletivo

Na área destinada ao espaço privado, os camarins assumem-se como o elemento principal da sua disposição espacial. Divididos em quatro camarins individuais, estes podem ser transformados em dois coletivos, através da elevação de duas paredes divisórias situadas entre os volumes das respetivas casas de banho (Figuras 4.4 e 4.5).

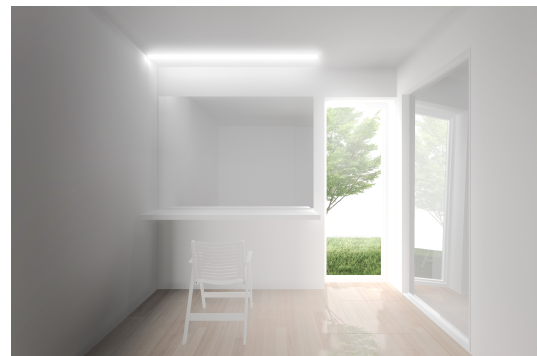
Figura 4.5 — Renderização do camarim individual

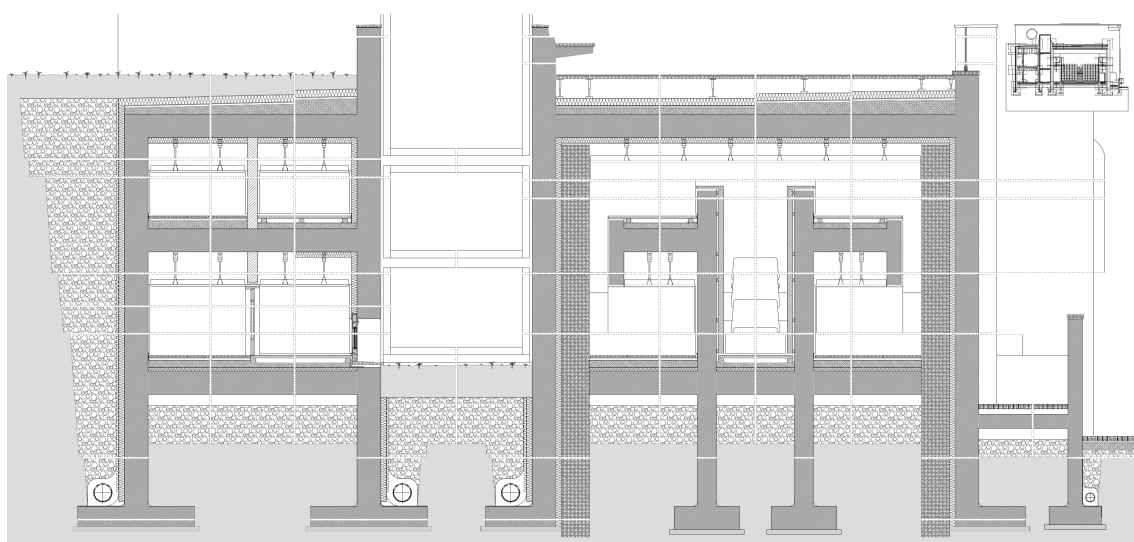
Com as visitas ao edifício, desde cedo se perceberam algumas carências a nível estrutural. Com paredes estruturais em pedra e as lajes intermédias fortemente degradadas, considerou-se necessário reforçar os seus elementos construtivos de modo a aguentar com o programa que será proposto. Posto isto, a intervenção na estrutura foi, fundamentalmente, efetuada no volume onde se encontra o auditório. Na torre principal, os seus elementos estruturais não mostravam inícios de degradação, o que se tornou desnecessário intervir estruturalmente.

No exterior, o acabamento é feito em betão branco, enquanto que na torre principal é mantido o acabamento original em reboco de 2 centímetros, sobre a pedra e o betão estrutural adicional. Nos pisos exteriores é também feito em lajetas de betão branco.

Figura 4.12 – Corte construtivo
